Metalle im Gewebe

Jakob Wirz, Prof. Dr. med. dent.

Institut für Zahnärztliche Werkstoffwissenschaft, Technologie und Propädeutik, Zentrum für Zahnmedizin der Universität Basel
Petersplatz 14, CH-4051 Basel

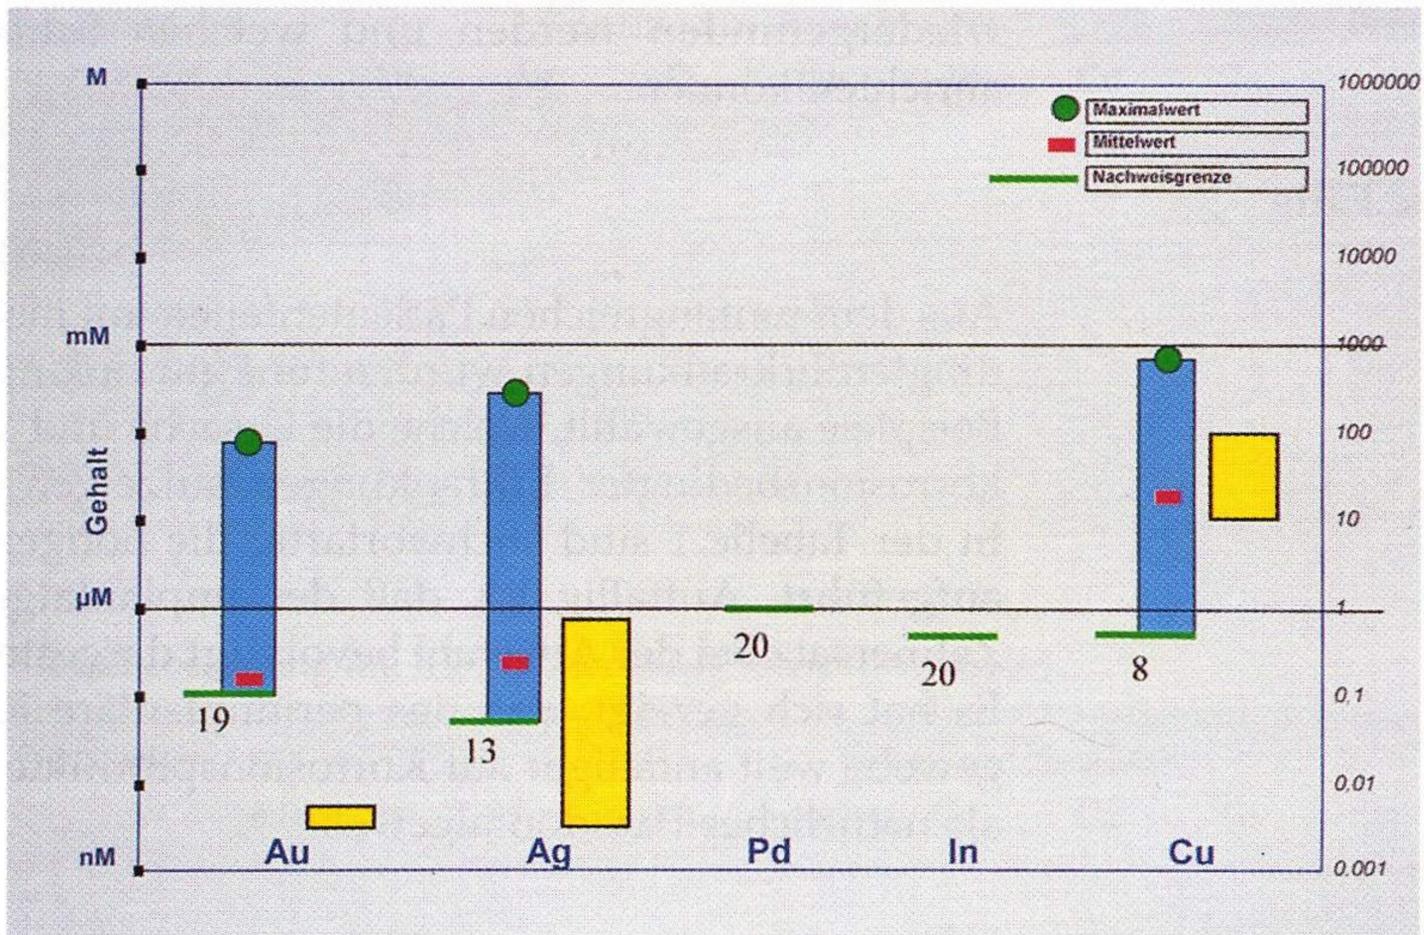
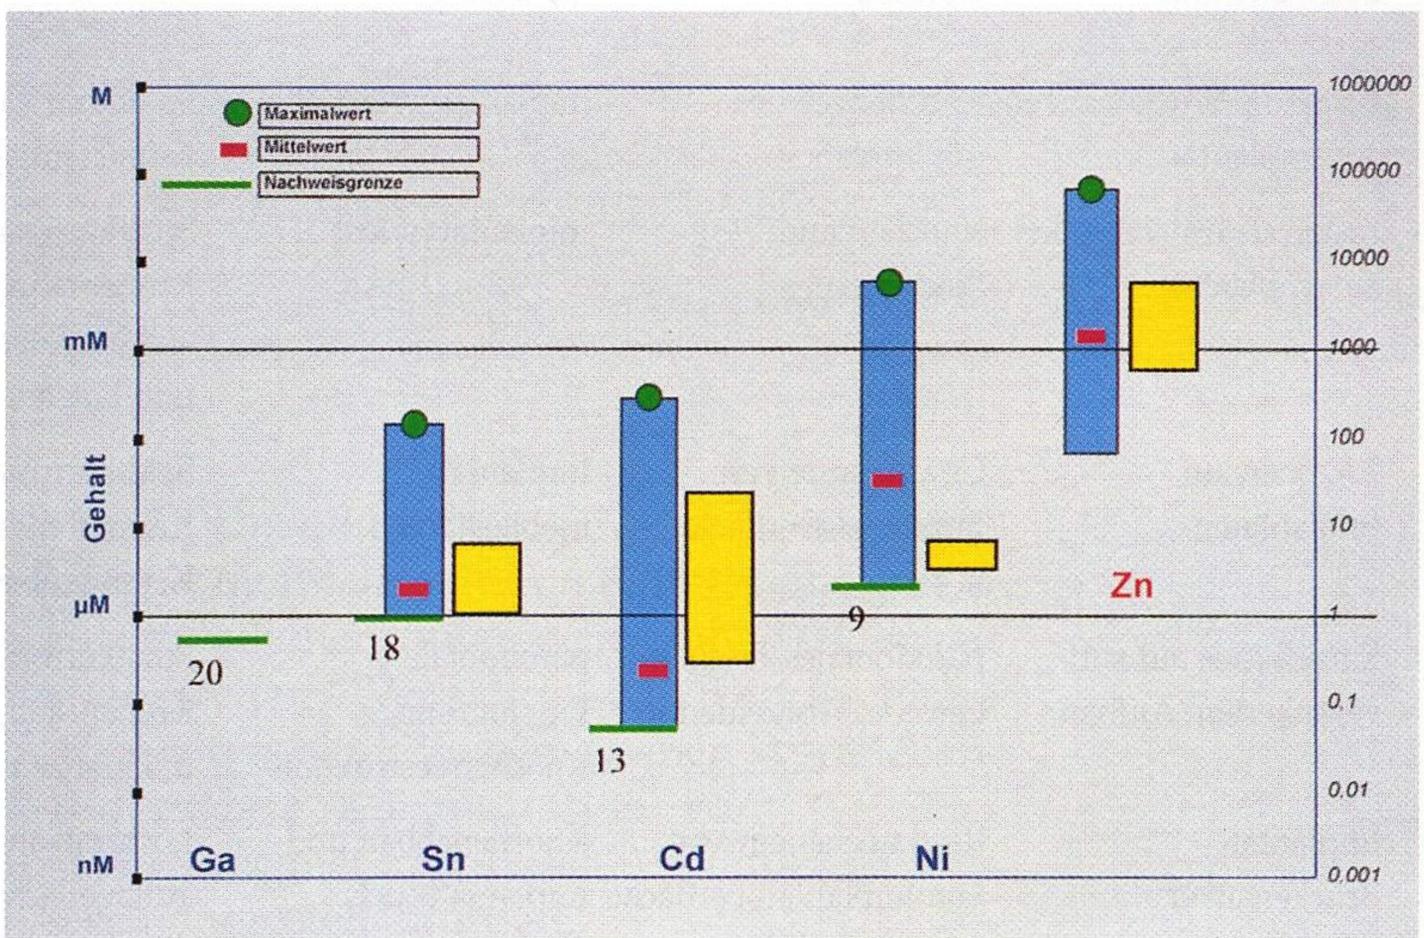
Die Abbildungen 1 und 2 geben den an 20 kariesfreien Probanden ohne metallische Rekonstruktionen ermittelten quantitativen und qualitativen Metallgehalt der gesunden menschlichen Gingiva wieder. Die Werte sind umgerechnet auf molare Konzentrationen vom Gewebenaßgewicht, wie dies *Steinemann* empfiehlt². Zink ist in allen Gewebeproben am meisten vorhanden (im Millimolarbereich), während Kupfer und Nickel zahlenmäßig in ungefähr der Hälfte der Proben im Mikromolarbereich anzutreffen sind. Palladium, Indium und Gallium liegen eindeutig unter der mit der AAS-Analyse (Atomabsorptionsspektroskopie) möglichen Nachweisgrenze. Während bei sieben Probanden im Nanomolarbereich noch Cadmium und Silber gefunden wurden, war Zinn nur in zwei und Gold gar nur in einer Probe als Ausnahme nachweisbar. Vergleichen wir den physiologischen Metallgehalt des Muskelgewebes¹ mit dem der Gingiva, so können wir außer bei Nickel eine weitgehende Übereinstimmung feststellen. Nickel wird häufig als Eßbestecklegierung verwendet, was die Mundhöhle zusätzlich belasten kann.

Abb. 1 und 2 Physiologische Metallbelastung der Gingiva von 20 Probanden ohne metallische Rekonstruktionen im Vergleich mit dem Metallgehalt der Muskulatur nach Merian¹ (Mittelwerte, Maximalwerte und Nachweisgrenze). Die Zahl unter der Nachweisgrenze bezeichnet die Anzahl der Probanden, bei denen das Element nicht nachgewiesen werden konnte

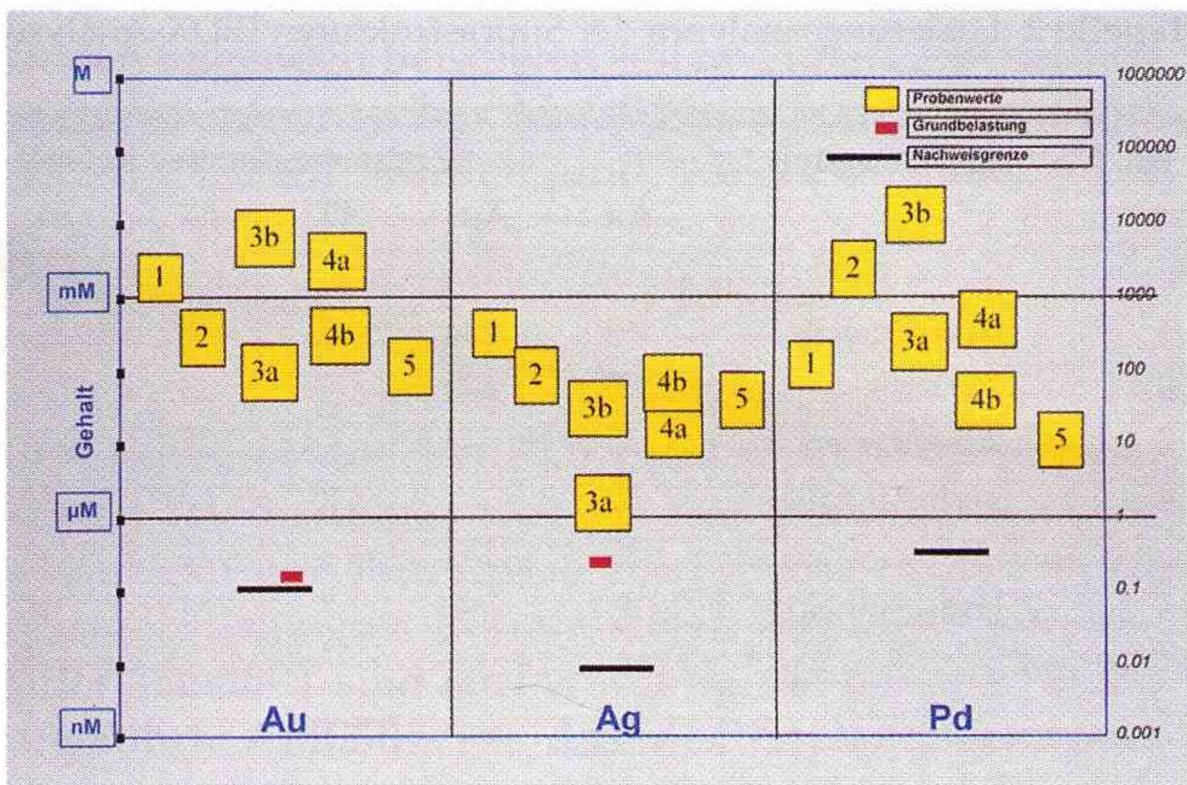
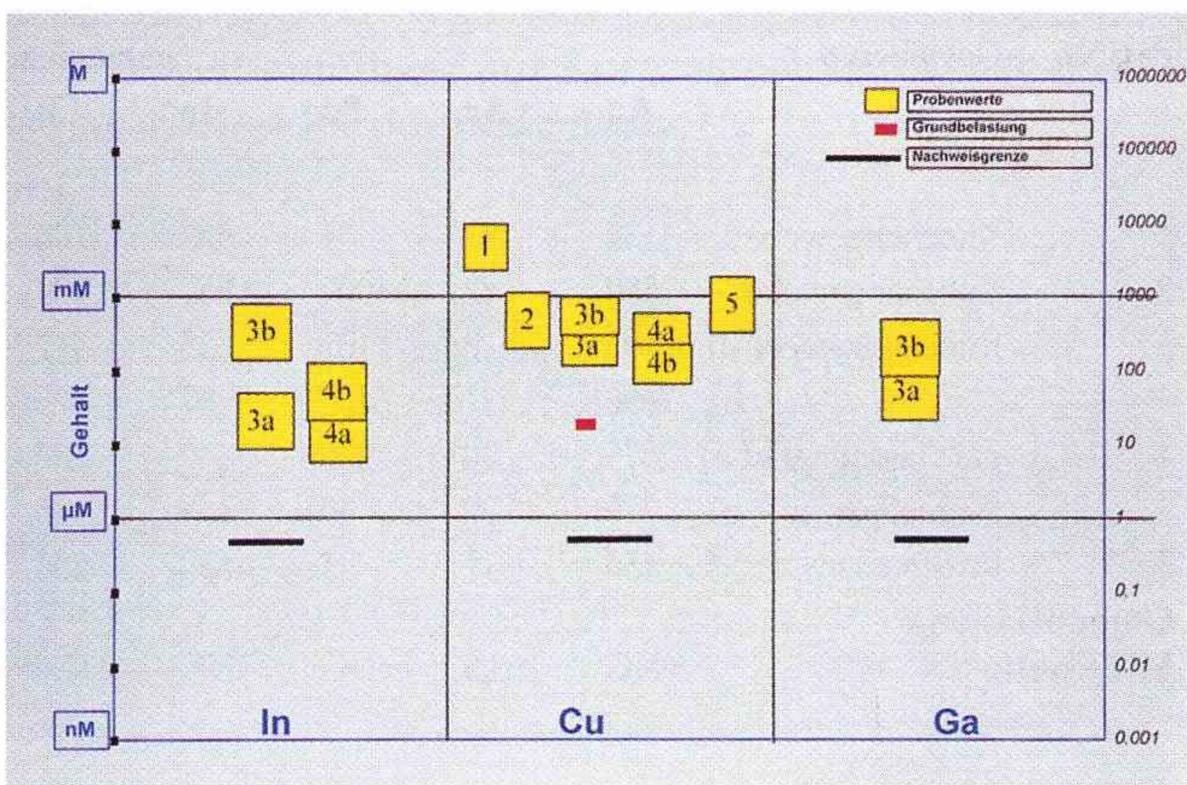
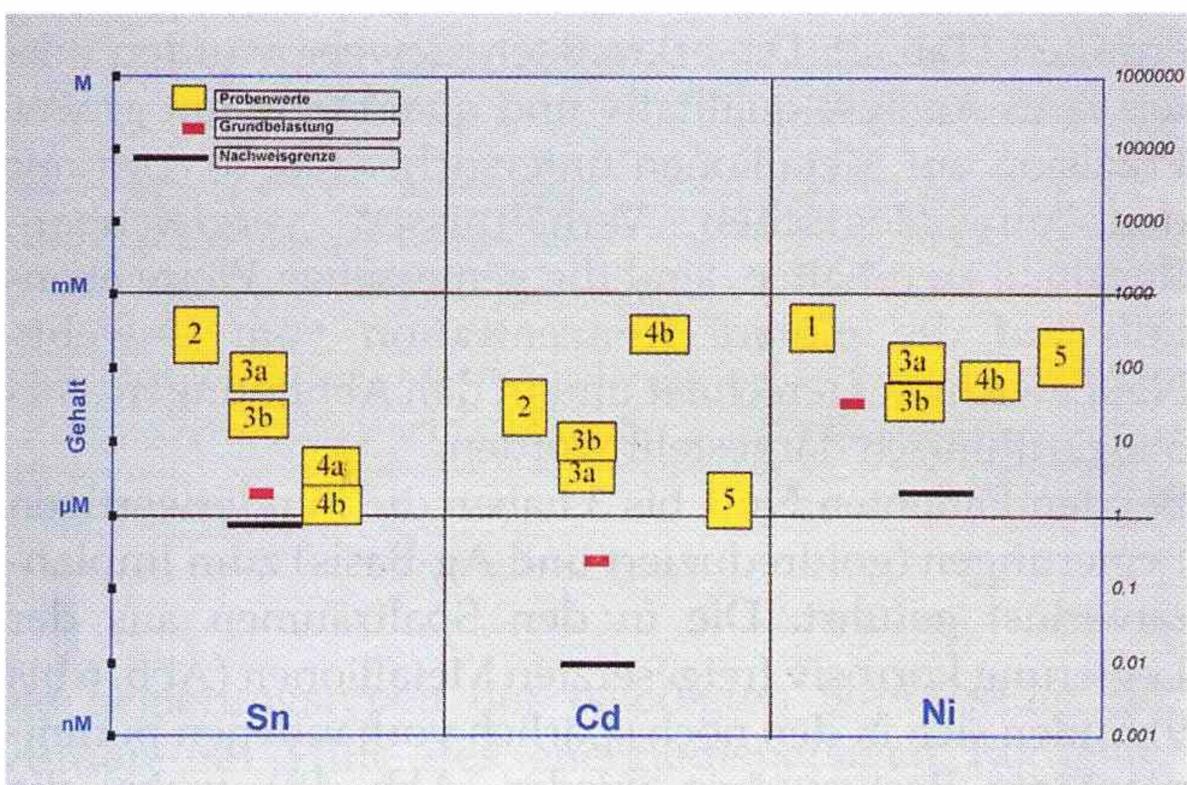
ermittelt (Tab. 2). Die erkrankten Gewebe wurden mittels AAS-Analyse qualitativ und quantitativ mit großer Präzision auf Metallionen untersucht (Tab. 3). Um mit den physiologischen Verhältnissen vergleichbare Resultate zu erhalten, sind die gemessenen Werte ebenfalls auf die molare Konzentration vom Gewebenaßgewicht aufgerechnet und in den Abbildungen 3 bis 5 logarithmisch dargestellt worden.

Abb. 3 bis 5 Die Metallbelastung der erhaltenen Gewebe der fünf ausgewählten Patienten, dargestellt in molarer Konzentration von Naßgeweben

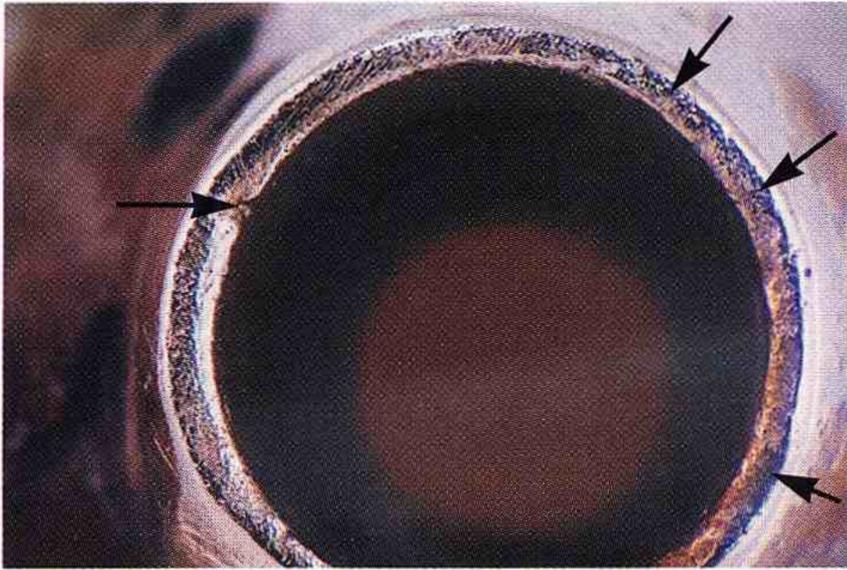
Abb. 6 Makroskopisch sichtbare Spaltkorrosion (Pfeile) am Kronenrand, einzementierte Auflage (Fall 1). Lichtmikroskop, Vergrößerung 30x

Bei den Patienten Nr. 1 bis 3 haben die minderwertigen Legierungen (goldreduziert und Ag-Basis) zum Implantatverlust geführt. Die in den Spalträumen aus der Legierung korrosiv freigesetzten Metallionen (Abb. 6 bis 9) finden sich in den noch spärlich vorhandenen periimplantären Restgeweben wieder (Abb. 10), wobei die

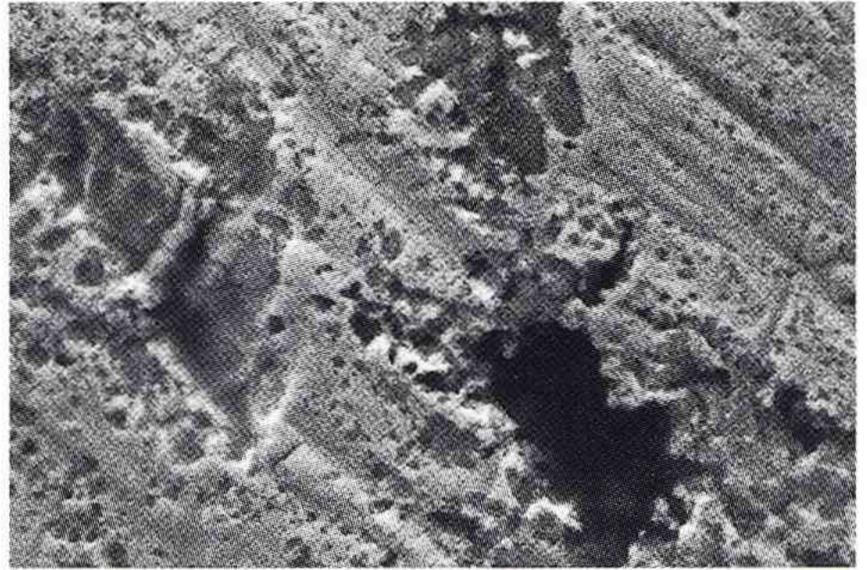
Abb. 7 Spaltkorrosion am Kronenrand (Fall 3). REM, Vergrößerung 4.500x

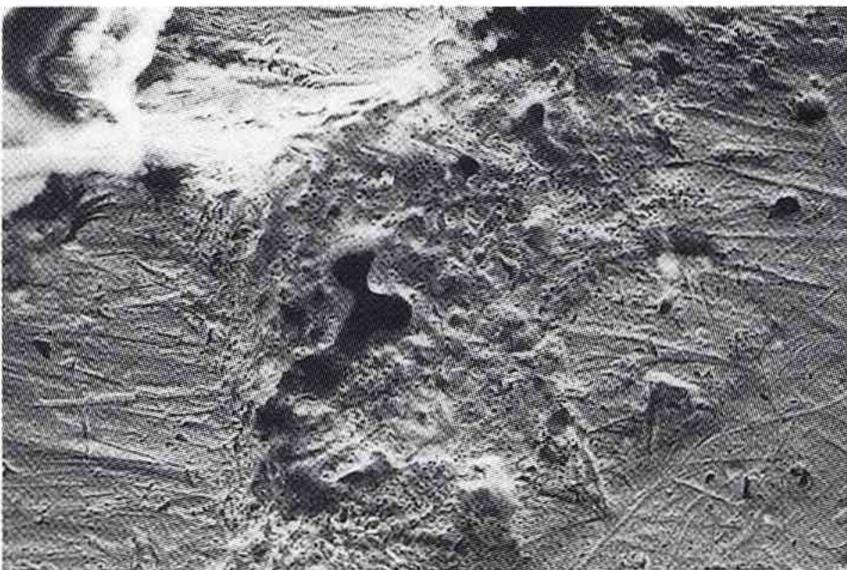
Abb. 8 Spaltkorrosion zwischen Metall und Aufbrennkeramik (Fall 2). REM, Vergrößerung 800x

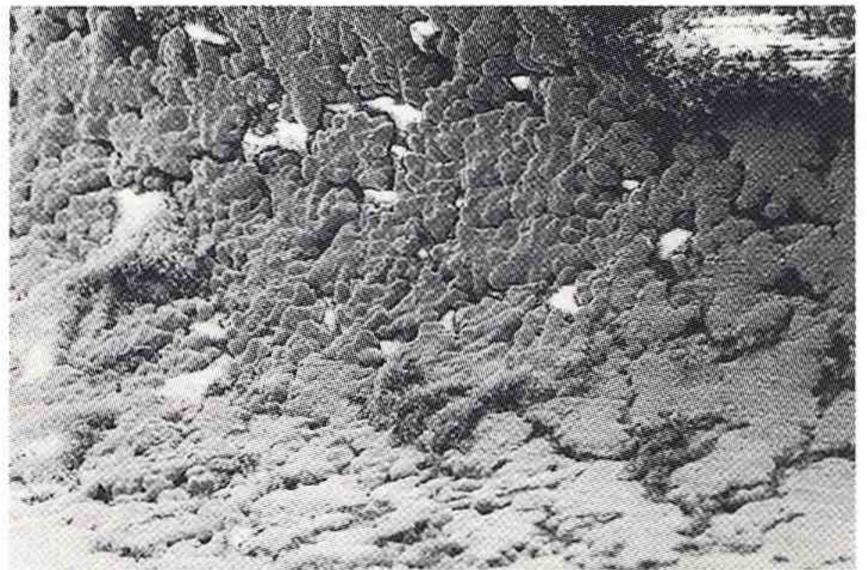
Abb. 9 Lochfraß an der Lötstelle (Fall 2). REM, Vergrößerung 180x

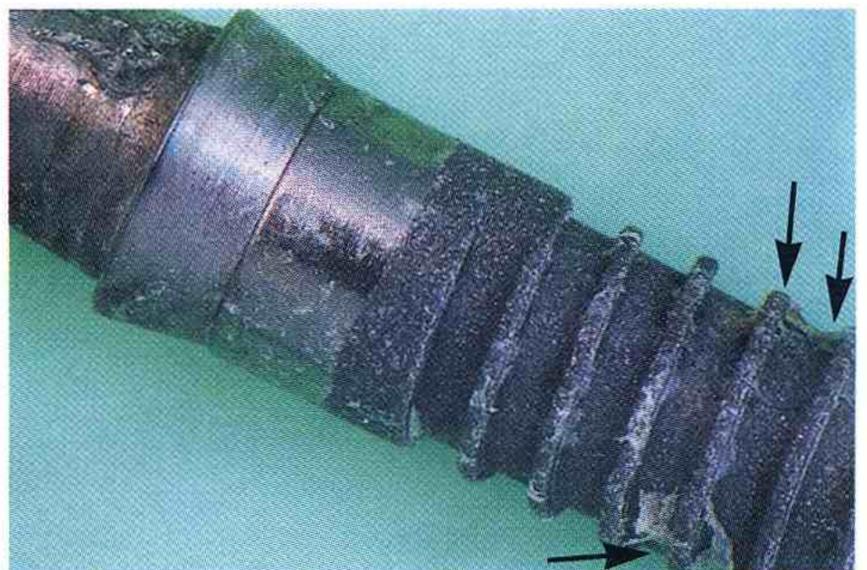
Abb. 10 Mit Metallionen imprägniertes Restgewebe am Explantat (Fall 1), mit Pfeilen markiert. Lichtmikroskop, Vergrößerung 12x

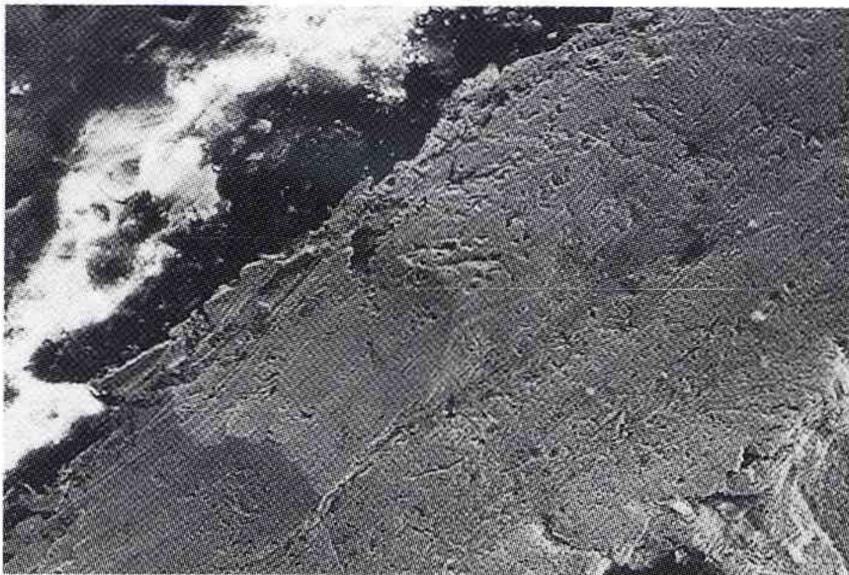
Wie die Fälle 4 und 5 sehr anschaulich zeigen, können auch hochgoldhaltige Legierungen als Ursache für prothetische bzw. implantologische Mißerfolge ermittelt werden (Abb. 11 und 12). Bei Fall 4 sind die Korrosionsprodukte von Stift und Krone (inkl. Haftoxide) fast vollständig wieder im entzündlichen Taschengewebe anzutreffen. Der korrosionsbedingte Knochenabbau um das Implantat bei Fall 5 hat, bedingt durch

Abb. 11 Deutlich korrodierte hochgoldhaltige Edelmetallegierung am Übergang zwischen Keramik und Metall (Fall 4). REM, Vergrößerung 900x

Bei der Auswahl der Legierungen gelten nach wie vor die in früheren Arbeiten abgegebenen Empfehlungen^{3,6-8}, und beim implantatgetragenen Zahnersatz ist ebenso wie bei verschraubten, bedingt abnehmbaren Rekonstruktionen mit hochwertigen Edelmetallegierungen eine Zementierung zur Verhinderung der Spaltbildung unerlässlich^{7,8}. In Kenntnis der in der Praxis relativ häufig auftretenden korrosionsbedingten Mißerfolge mit Implantaten kann man sich über die in der Literatur publizierte hervorragenden Erfolgsstatistiken oft nur wundern.

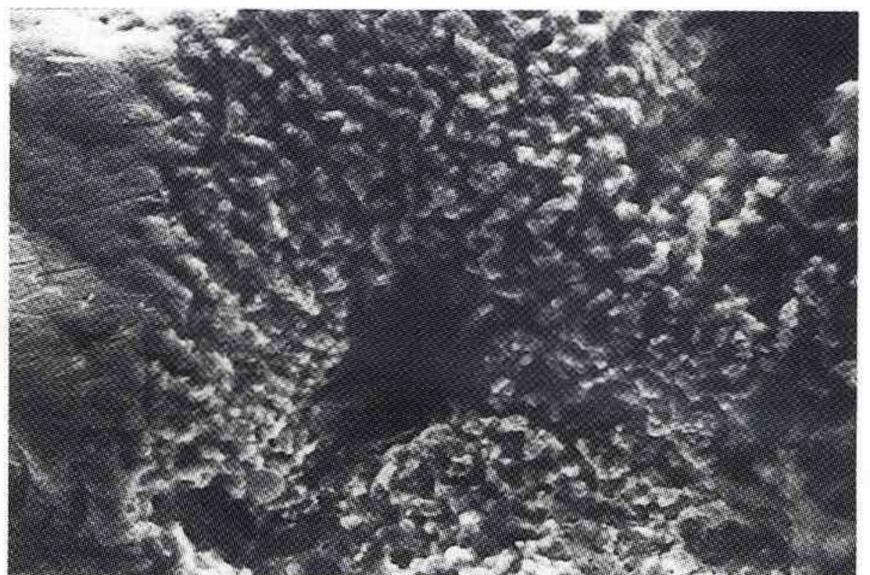
Abb. 12 Korrodierte Oberfläche (Spaltkorrosion) am hochgoldhaltigen Wurzelstift (Fall 4). REM, Vergrößerung 4.500x

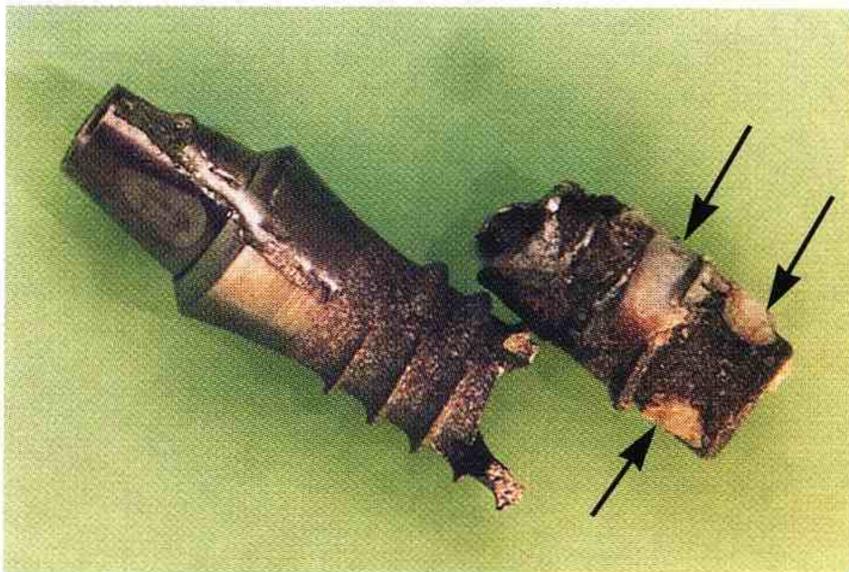
Abb. 13 Durch Überlastung frakturiertes Titanimplantat (Fall 5) mit Restknochengewebe (Pfeile) am noch osseointegrierten Implantatende. Lichtmikroskop, Vergrößerung 6x

Überlastung und Ermüdung (Abb. 13 und 14), zur Implantatfraktur geführt. Die im Restknochengewebe aufgefundenen toxischen Metallionen wie Cd und Cu stammen einerseits aus Lotnähten der Suprastruktur und andererseits aus dem Spaltbereich zwischen Implantat und Krone (Abb. 15).

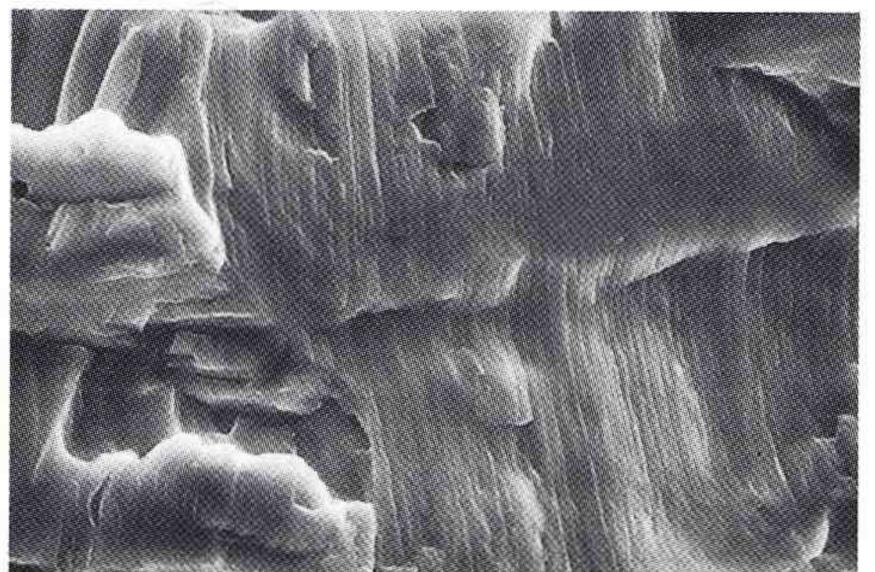
Abb. 14 Frakturoberfläche am Titanimplantat mit deutlichen Gleitlinien, verursacht durch Überlastung (Ermüdungsfraktur). REM, Vergrößerung 3.600x

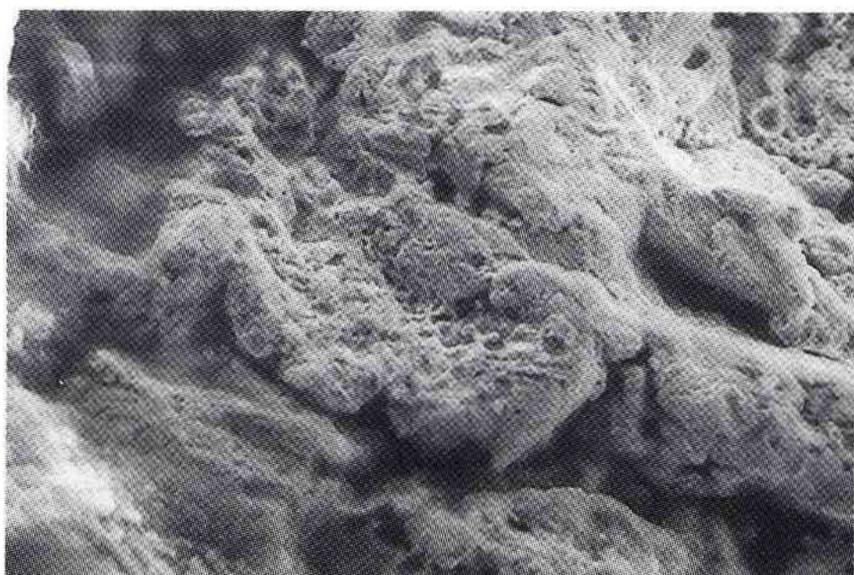
Abb. 15 Korrodierter Kronenrand (hochgoldhaltig) im Spalt zwischen Krone und Implantat. REM, Vergrößerung 1.600x
