insuccessi ENDODONTICO PROTESICI nuove interpretazioni

di Markus Jungo*, Fredy Schmidli**, Jakob Wirz*, Sandro Siervo*

**Istituto di Tecnologia,
Scienza dei Materiali e Propedeutica
Centro di Odontostomatologia
dell'Università di Basilea
Direttore: Prof. Jakob Wirz*

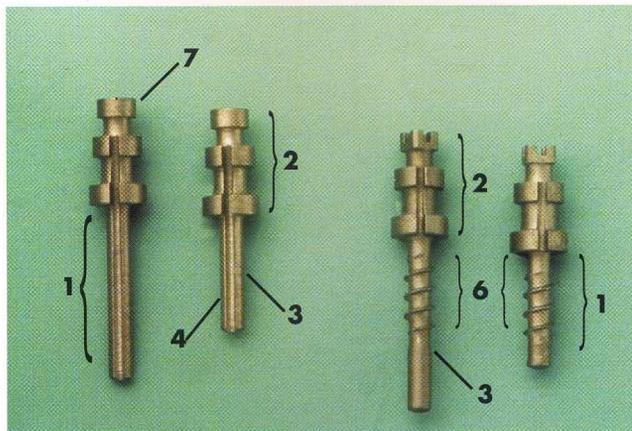
Fig. 1 Un sistema di ricostruzione con ancoraggio endocanalare che rispetta i criteri richiesti (Endofiz P(r), Straumann, Waldenburg, CH). 1: porzione di ancoraggio; 2: porzione ritentiva; 3: stelo cilindrico; 4: canale per il deflusso del cemento; 5: ampia spalla di appoggio; 6: passo autofilettante; 7: struttura ritentiva idonea

tarsi (Fig. 1). L'appoggio fra due superfici piane effettuato in modo analogo a quello che conosciamo per gli intarsi, garantisce una dispersione corretta delle forze. Anche l'elemento ritentivo ottenuto con i migliori materiali disponibili si frattura nel tempo, se durante la fase di cementazione non raggiunge la sua sede corretta. In questo caso infatti è assolutamente impossibile scaricare le forze e le sollecitazioni in maniera corretta.

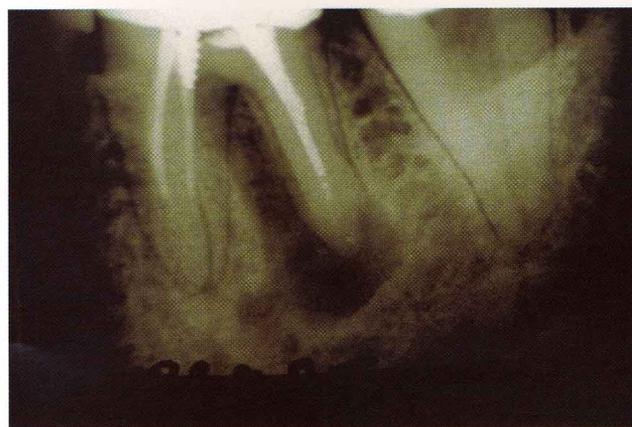
Fig. 2 Quadro radiologico iniziale. Lesione periapicale evidente a livello dell'elemento 36. Viti di ritenzione nella radice mesiale e distale

Al termine del trattamento endodontico il 36 era stato ricostruito con un elemento ritentivo endocanalare e con una corona in lega aurea. L'indagine radiologica (Fig. 2) mostrava una zona di osteolisi periapicale con interessamento ampio della radice distale sino alla porzione interadicolare. Nella radice mesiovestibolare e nella radice distale si osservava la presenza di due elementi ritentivi endocanalari.

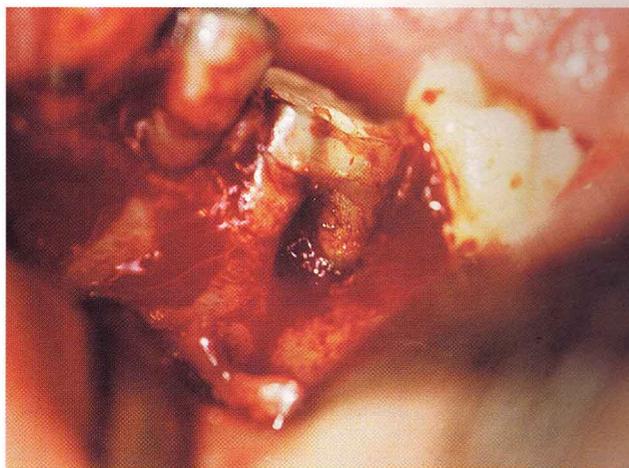
Fig. 3 L'elemento 36 prima della emisezione. Ampia lesione interadicolare e a livello della radice distale.

A livello intraoperatorio la lesione della radice distale si mostrava così ampia da indurci ad eseguire una emisezione dell'elemento con estrazione della radice distale (Fig.3).

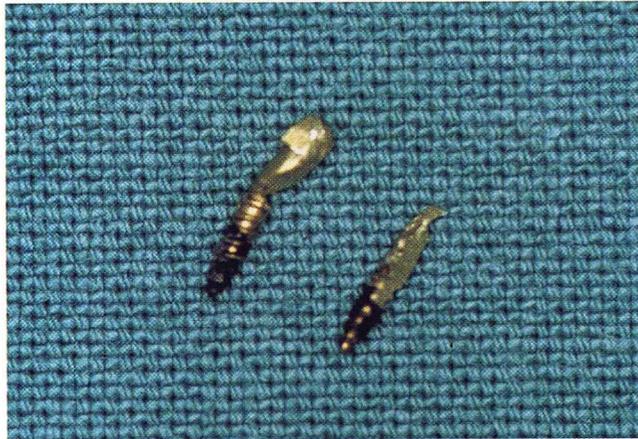
L'analisi della superficie degli elementi ritenuti mostrava ampie lesioni riconducibili alla biocorrosione (Fig.4). Ad ingrandimento maggiore tali lesioni sono riconoscibili senza dubbio (Fig. 5): si tratta di corrosione a fessura e corrosione a superficie. Si osserva inoltre come il rivestimento di una delle due viti endocanalari sia ampiamente eroso. La causa di questa biocorrosione è da ricercare nella composizione metallurgica di queste viti. L'analisi EDX ci conferma le nostre ipotesi: si tratta di ottone comune (Fig.6a). Gli elementi ulteriori che sono stati rilevati, Cu, Zn, Ca, P, Al, Mg sono riconducibili sia a delle contaminazioni del materiale sia a componenti del cemento endocanalare impiegato. Le viti endocanalari

Fig. 4 Le viti endocanalari estratte dalle radici

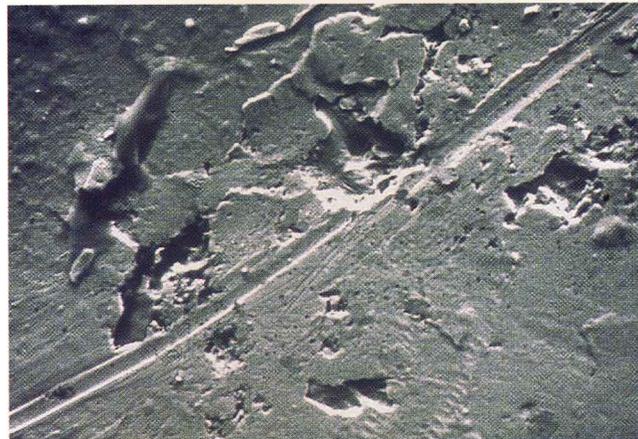
Fig. 5 Immagine al microscopio elettronico a scansione (SEM) delle viti recuperate. Chiare lesioni riferibili ai processi di biocorrosione. Ingrandimento 2000X

L'insuccesso protesico dopo 7 anni dell'elemento 36 è riconducibile ad una errata scelta merceologica delle viti endocanalari. L'ottone non ha infatti nessuna capacità di resistere alla biocorrosione. Anche l'orificazione delle viti endocanalari non ha migliorato la loro qualità. E' infatti noto che i trattamenti di superficie a leghe non nobili non possono renderle nobili^{4,5}. Il trattamento endocanalare incompleto non è stata la causa principale e primaria di questo insuccesso, anche se sicuramente ne ha accelerato il decorso e l'esito. E' sbagliato credere che una ricostruzione endocanalare o una corona chiudano ermeticamente qualsiasi via di fuga. Proprio grazie all'impossibilità di portare ossigeno a sufficienza in determinate nicchie, si può formare un medium corrosivo a cui pochissimi materiali sono in grado di resistere. I fenomeni biocorrosivi all'interno dello spazio endodontico non hanno, di regola, nulla a che fare con l'elemento galvanico⁴. Si vengono a formare, quando in una fessura il valore del pH diminuisce e di conseguenza si crea un ambiente acido. Gli acidi sono quindi in grado di destabilizzare metalli dubbi e leghe non idonee. Si parla di corrosio-

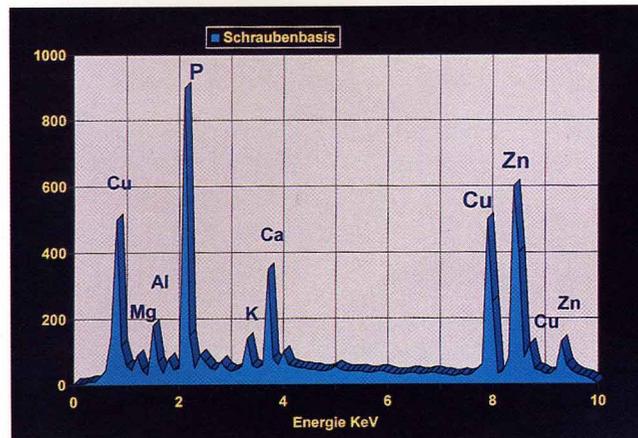
Fig. 6 a Viti in ottone con contaminazioni da parte del cemento endocanalare e del cemento di fissazione

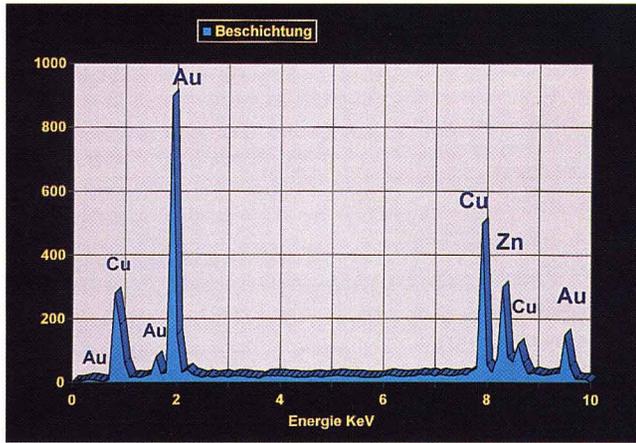
Fig 6 b

erano state orificate, e mostrano chiare contaminazioni (Fig. 6b). L'analisi della superficie della corona in metallo ceramica mostra evidenti aree di discolorazioni e soprattutto al passaggio metallo ceramica l'occhio esperto riconosce lesioni dovute alla biocorrosione (Fig.7). A ingrandimento maggiore i margini

Fig. 6 b Rivestimento della superficie in oro delle viti in ottone

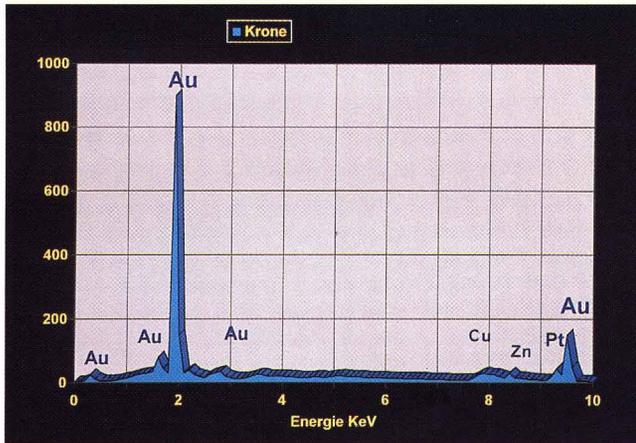
Fig. 6 c Composizione della lega per metallo ceramica

(Fig. 6c), che è ad alto contenuto aureo (Au 84%, Pt 11%). Al passaggio tra metallo e ceramica si osservano chiare lesioni dovute alla biocorrosione che sono riconducibili alla presenza in questa zona di ossidi non eliminati. Tali ossidi vengono richiamati in superficie con una cottura particolare, in modo da migliorare l'adesione tra me-

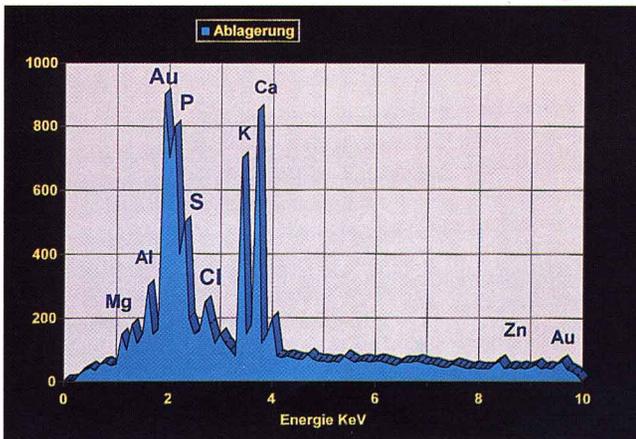
Fig. 6 d Deposizioni sul margine coronale

tallo e ceramica. La loro totale rimozione in queste zone è estremamente difficoltosa. Sul margine coronale libero (Fig.8) mostrano la composizione della lega e di componenti dissolti del cemento (Fig.6d).

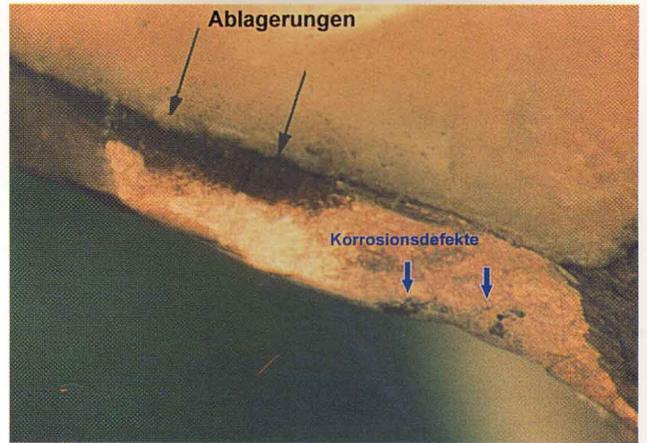
Fig. 7 Discromie e precipitazioni sul margine della corona al passaggio tra

metallo e ceramica (freccie). Microscopio ottico, ingrandimento 24X

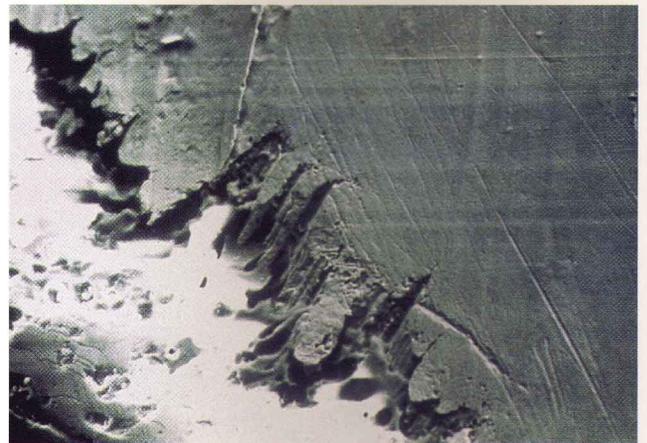
della corona mostrano la precipitazione di prodotti della biocorrosione che sono facilmente riconoscibili (Fig. 8 e 9). Ad un ingrandimento di 2000 X si riconosce facilmente una corrosione a fessura (Fig. 10). L'analisi EDX della corona in metallo ceramica ci rivelò la natura della lega impiegata per la sua realizzazione

Fig. 8 Immagine al SEM del passaggio tra metallo e ceramica (Ingrandimento 450X). Ampie lesioni.

ne a fessura, che si basa sulla formazione di un elemento corrosivo locale. Nel caso presentato, la biocorrosione è stata innescata dalla presenza di ossidi a livello del passaggio tra metallo e ceramica.

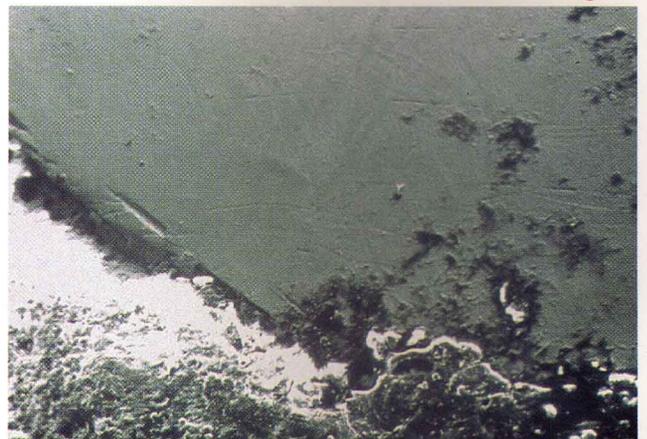
Fig. 9 Immagine al SEM del margine coronale (ingrandimento 200X). Precipitazioni di prodotti della corrosione.

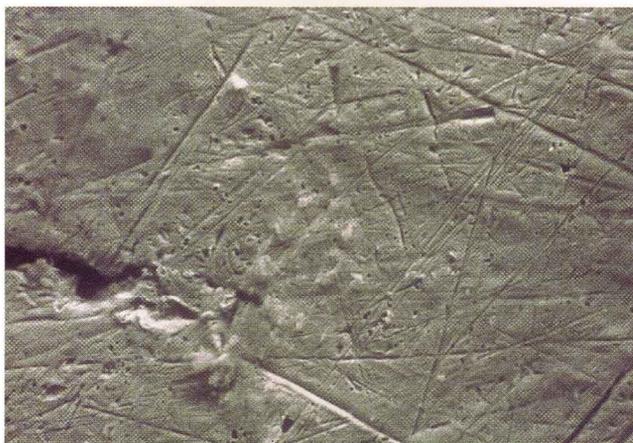
Fig. 10 Immagine al SEM del margine coronale con fori dovuti alla biocorrosione (Ingrandimento 2000X)

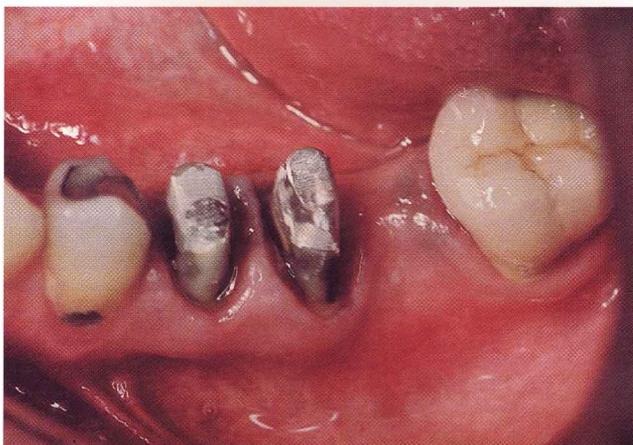
Fig. 11 Elemento 35 e radice mesiale di 36 con gli elementi di ancoraggio endocanalari e le ricostruzioni in situ. Le ricostruzioni sono in amalgama.

Nel caso clinico presentato si è proceduto a rieseguire una corretta terapia canalare dell'elemento 35 e della radice mesiale di 36.

I pilastri sono stati utilizzati per dare ancoraggio a degli elementi idonei che garantiscono la biocompatibilità e la durata nel tempo (Fig. 11-12). La ricostruzione è stata eseguita con elementi ritentivi in titanio, con materiale plastico rappresentato dall'amalgama, e con un ponte di due elementi con estensione distale in titanio ceramica.

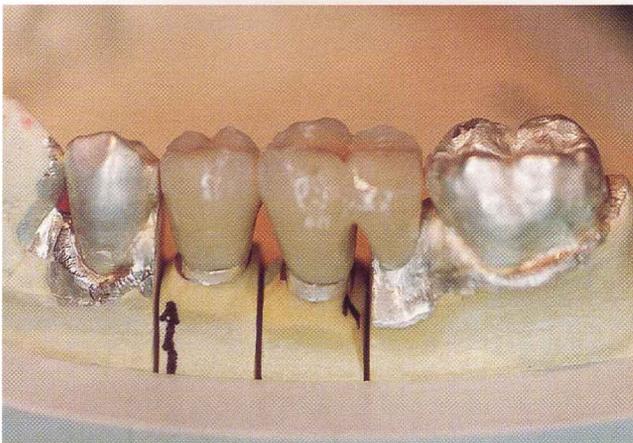
Fig. 12 Ponte con estensione distale 35, 36 mesiale, X. Il manufatto è stato realizzato in titanio ceramica. Si osservi il profilo di emergenza parodontale della protesi.
